**UAI-FJ-CJ-0013-2012**

Examen especial a los daños causados al vehículo Grand Vitara SZ de placa ZEA-157, en el Consejo de la Judicatura, Dirección Provincial de Zamora Chinchipe; por el período comprendido entre el 16 de julio de 2008 y el 31 de mayo de 2012

# INFORME DE LA REVISIÓN TÉCNICA Y LA DETERMINACIÓN DEL MONTO DE DAÑOS DE UN VEHÍCULO SUZUKI GRAN VITARA SZ PLACA ZEA-157

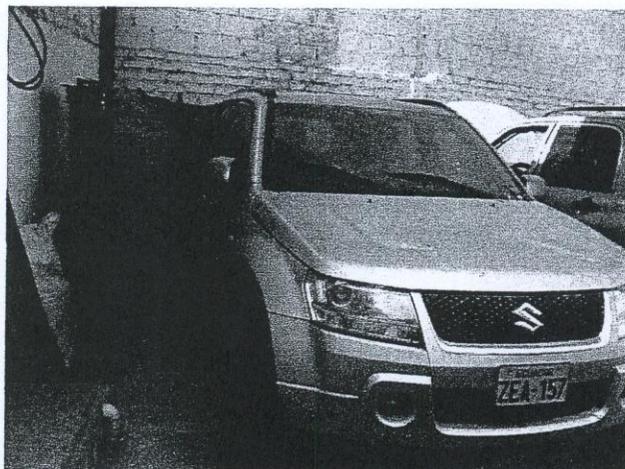
**FOTOGRAFÍA N° 1**

El motor del vehículo sufre un fuerte daño y nuevamente es llevado al mismo taller MEGATALLERES donde es desarmado el motor y donde está actualmente. FOTOGRAFÍA N° 1.

Se revisaron las piezas del motor, la parte inferior del vehículo, se constató las fracturas pasantes del cárter, de la biela y 2 pistones.

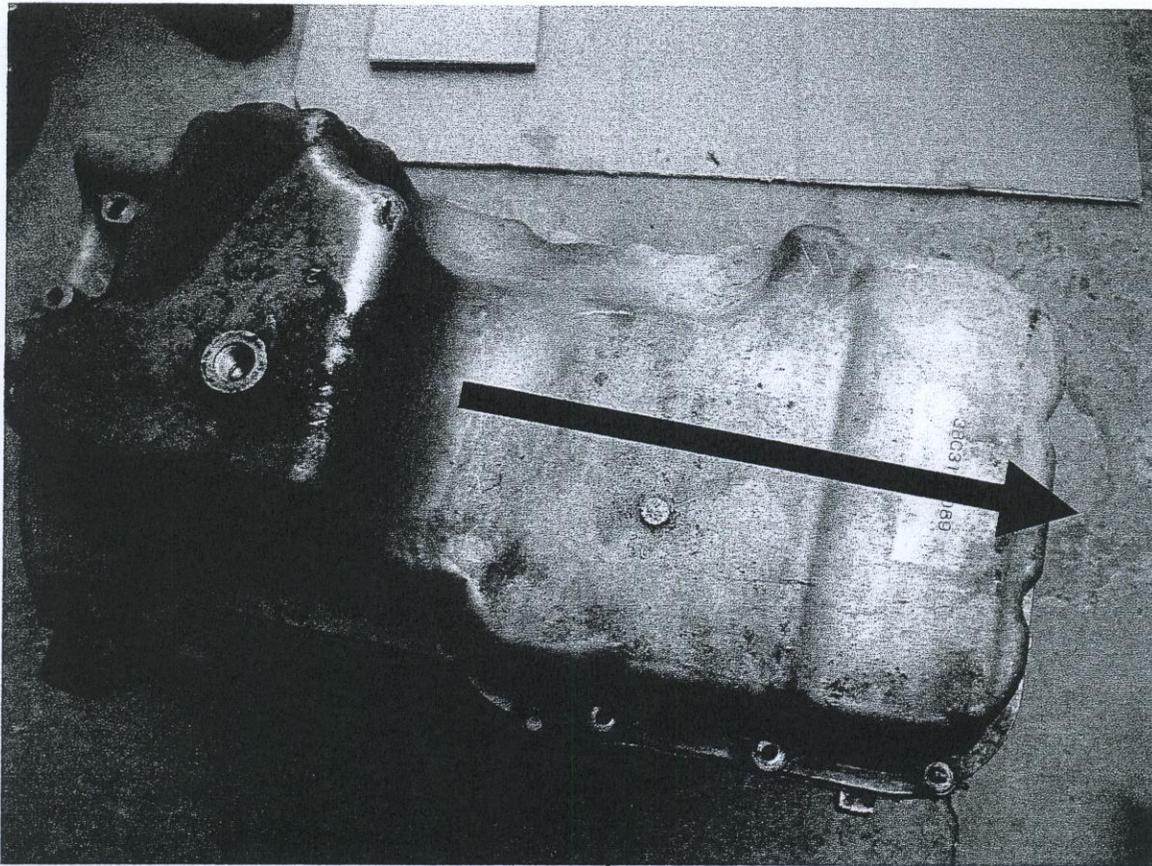
La dirección de marcha del vehículo es la marcada con la flecha en la FOTOGRAFÍA N° 2

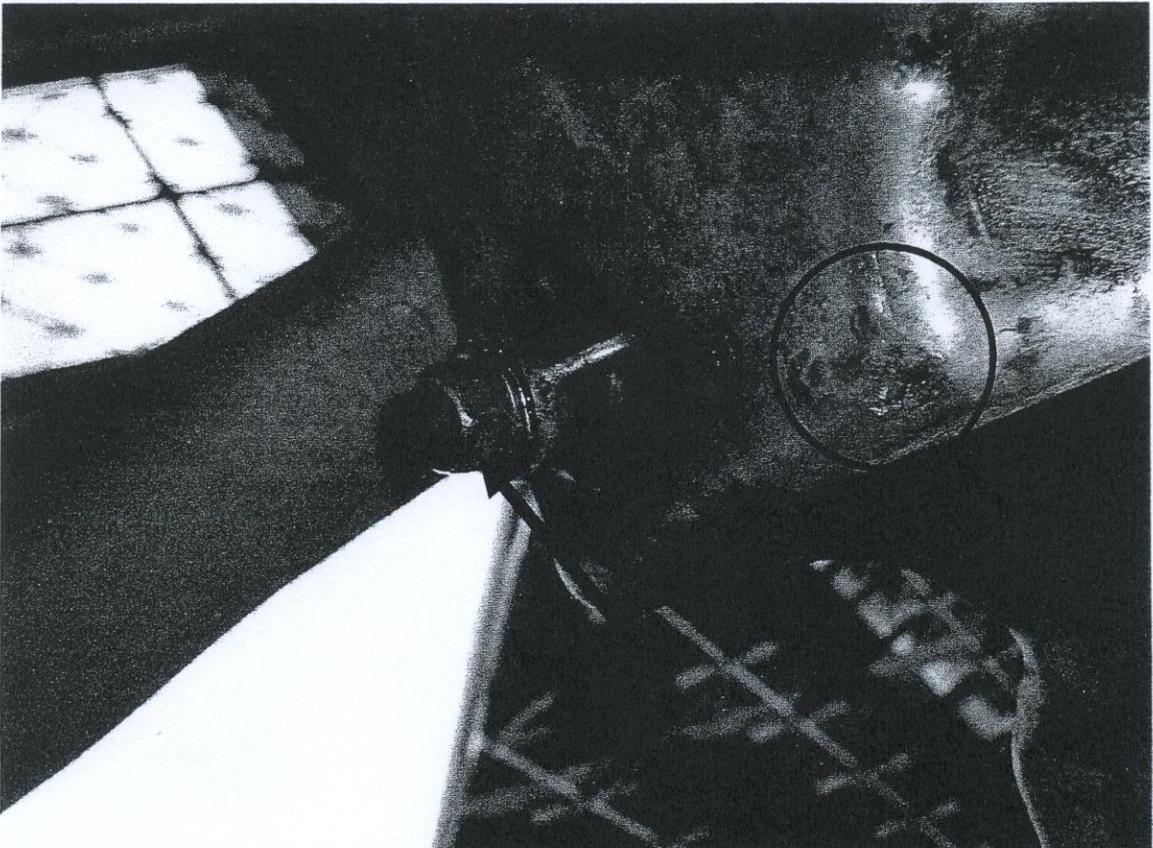
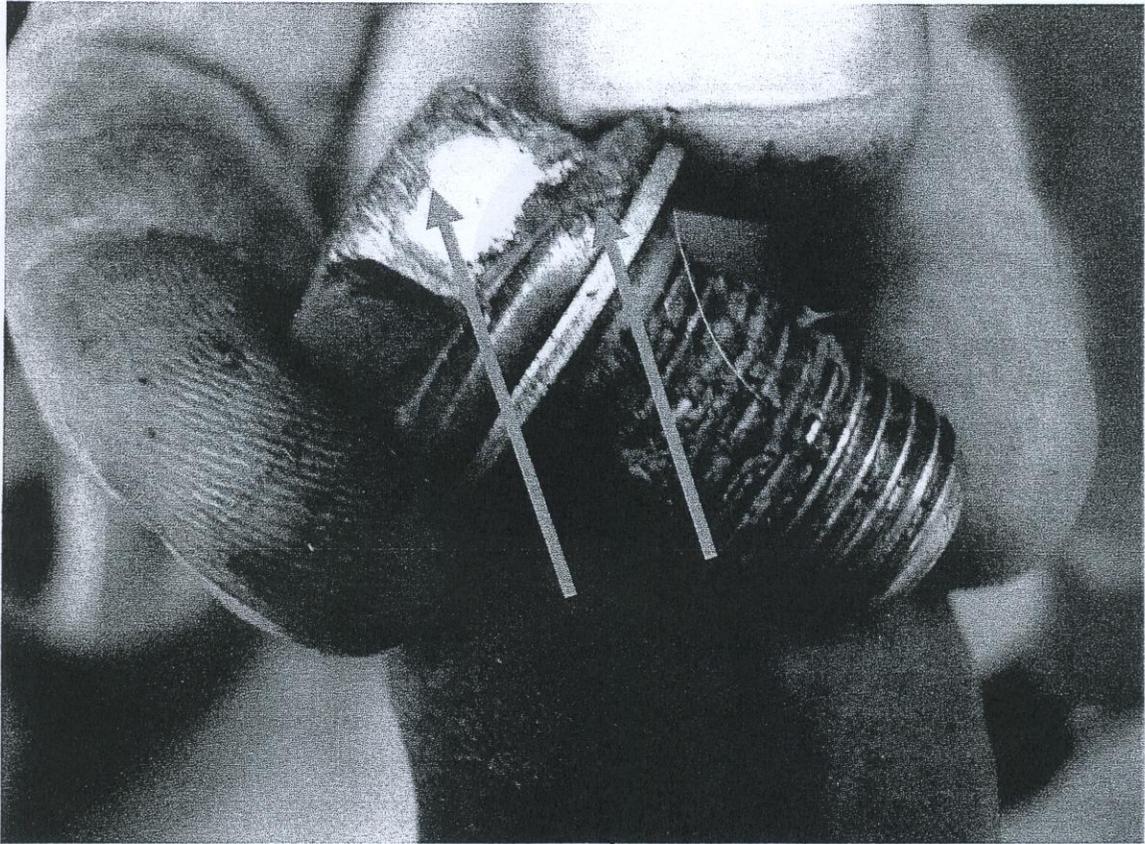
FOTOGRAFIA N°5

En el cárter y aproximadamente a la misma altura se encuentra el tapón de drenaje del mismo cuyo perno presenta un golpe en la misma parte delantera del golpe anteriormente descrito. FOTOGRAFÍAS N° 5 y 6.

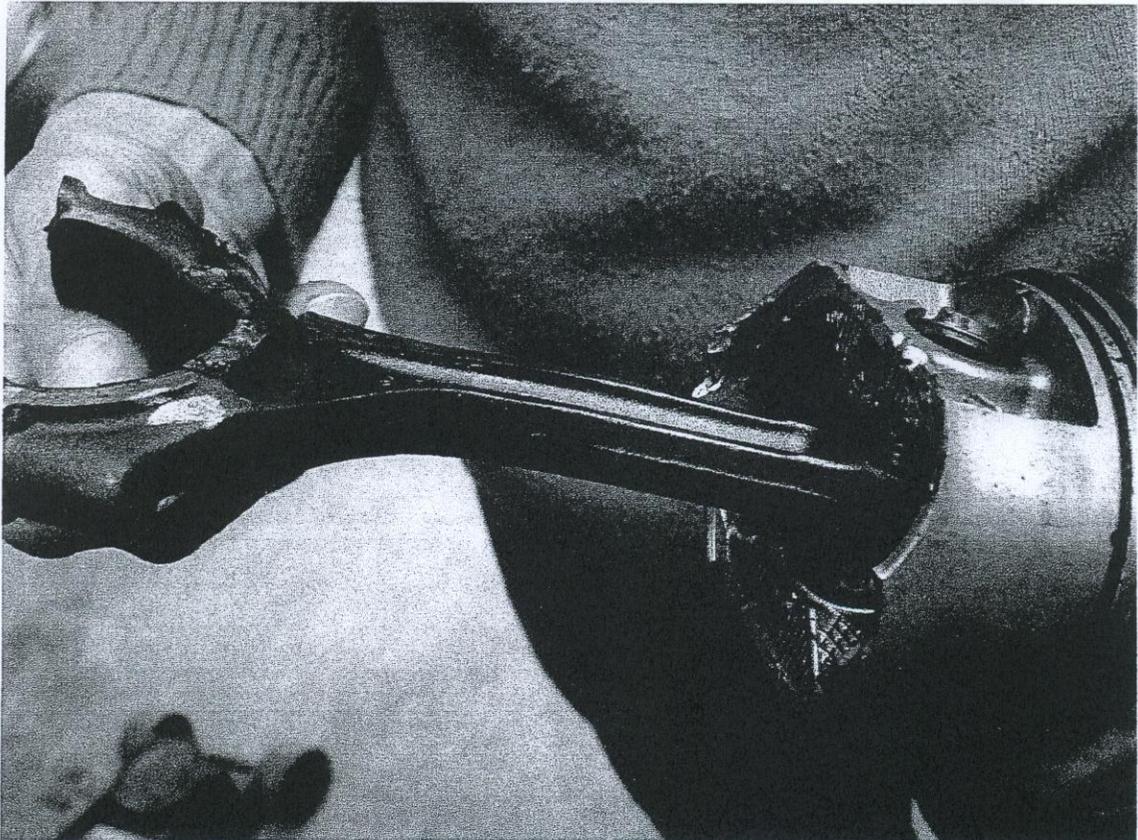
FOTOGRAFÍA Nº 9

El pistón N° 1 está fracturado en su falda a consecuencia de impactos con el brazo de su biela. FOTOGRAFÍA N° 9.

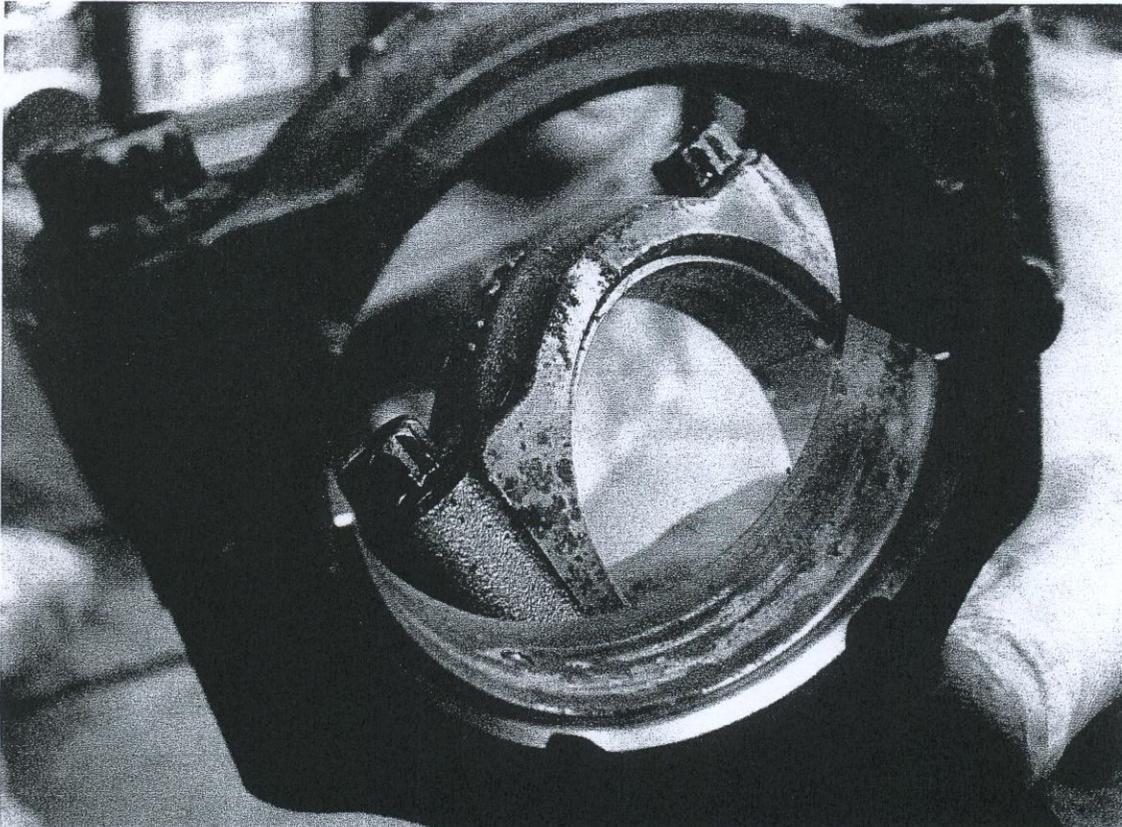
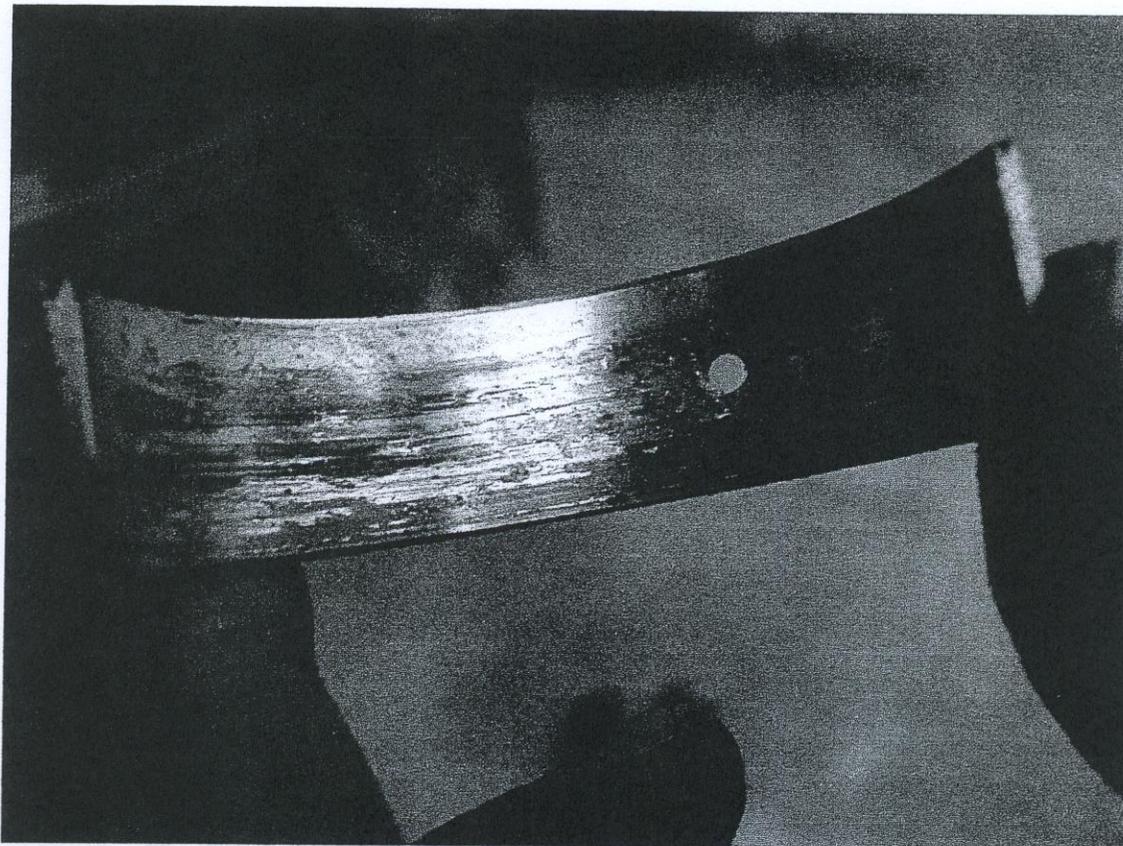
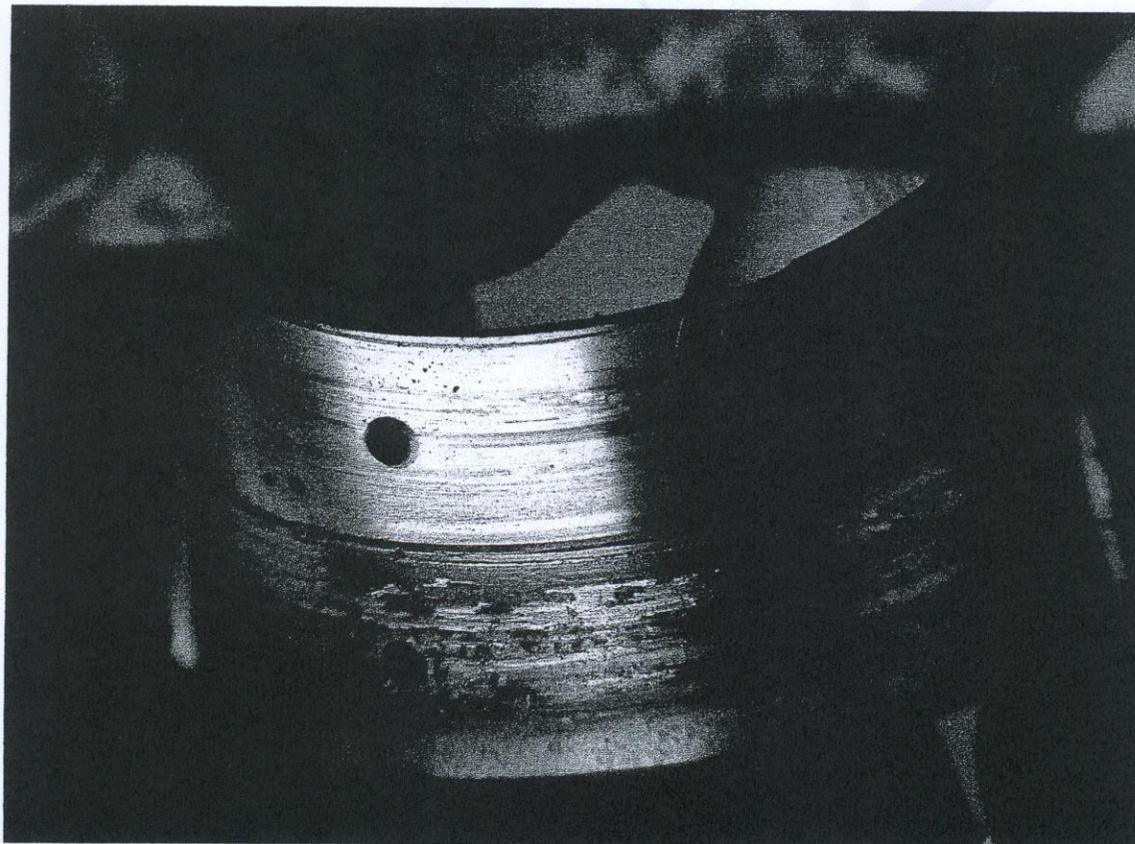
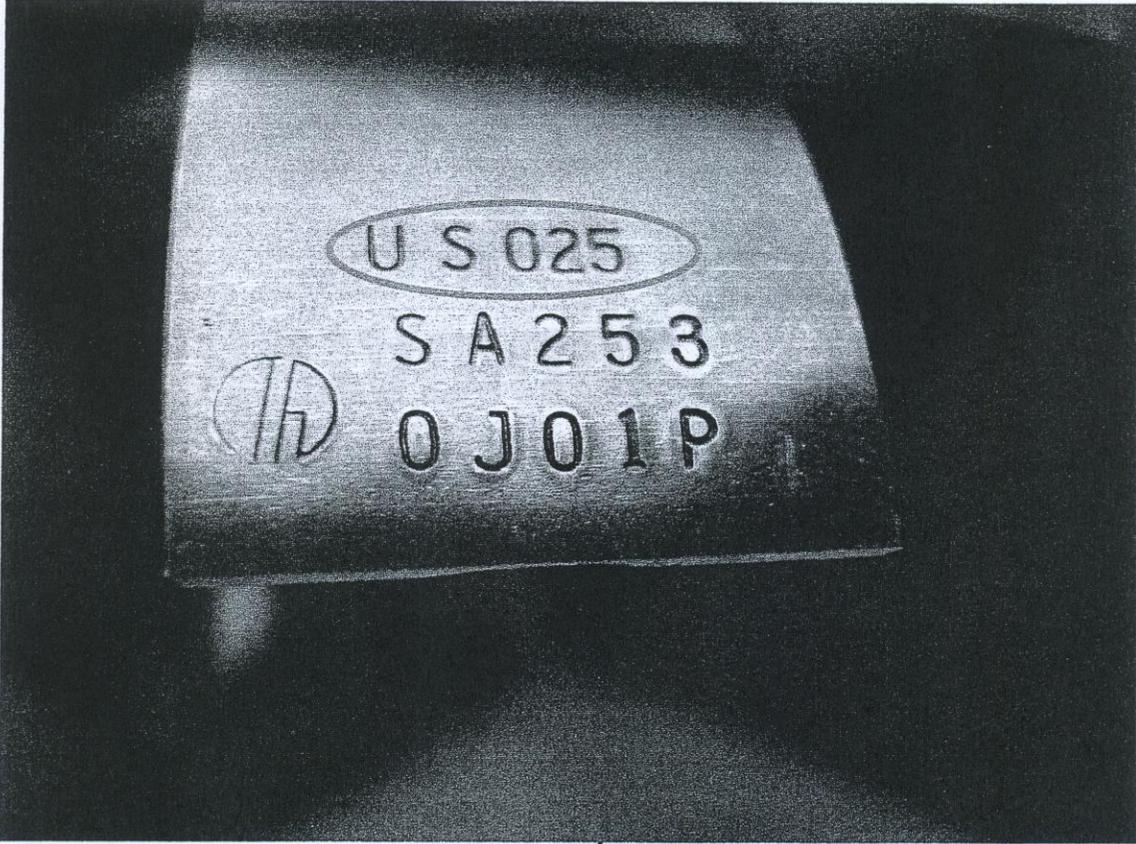
FOTOGRAFÍA N° 11

Los cojinetes de las 3 bielas, (el de la N° 1 estaba destrozado), presentan señales o patrones de desgaste por una falta incipiente de lubricación. (Tienen la marca de submedida 0,25 mm por la rectificadora del cigüeñal). FOTOGRAFÍAS N° 11, 12, 13 y 14.

En los patrones de desgaste presentados en los cojinetes de las 3 bielas se puede observar una insipiente falta de lubricación, cabe indicar que la trayectoria seguida por el aceite para la lubricación de los cojinetes de biela es que primero pasa el aceite por los cojinetes de bancada y luego a través de conductos practicados en el cigüeñal el aceite pasa a los cojinetes de biela, es decir en caso de falta de lubricación primero fallan los cojinetes de biela.

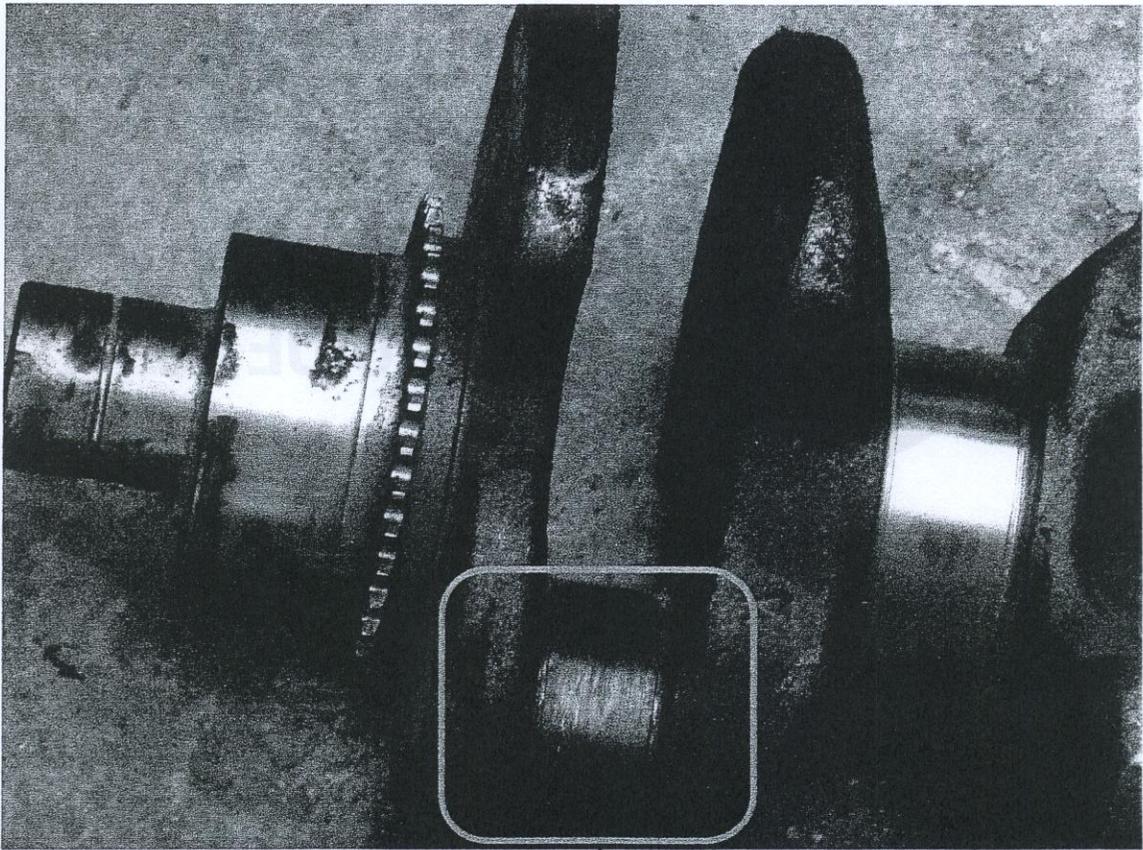
FOTOGRAFÍA N° 15

El muñón del cigüeñal correspondiente a la biela del cilindro N° 1 presenta claras huellas de haber sufrido un fuerte sobrecalentamiento y marcas de golpes y posible soldadura por fricción. FOTOGRAFÍAS N° 15 y 16

Los cojinetes presentan marcas de sobrecarga pero no de falta de lubricación, además de la marca de la submedida de 0,25mm.

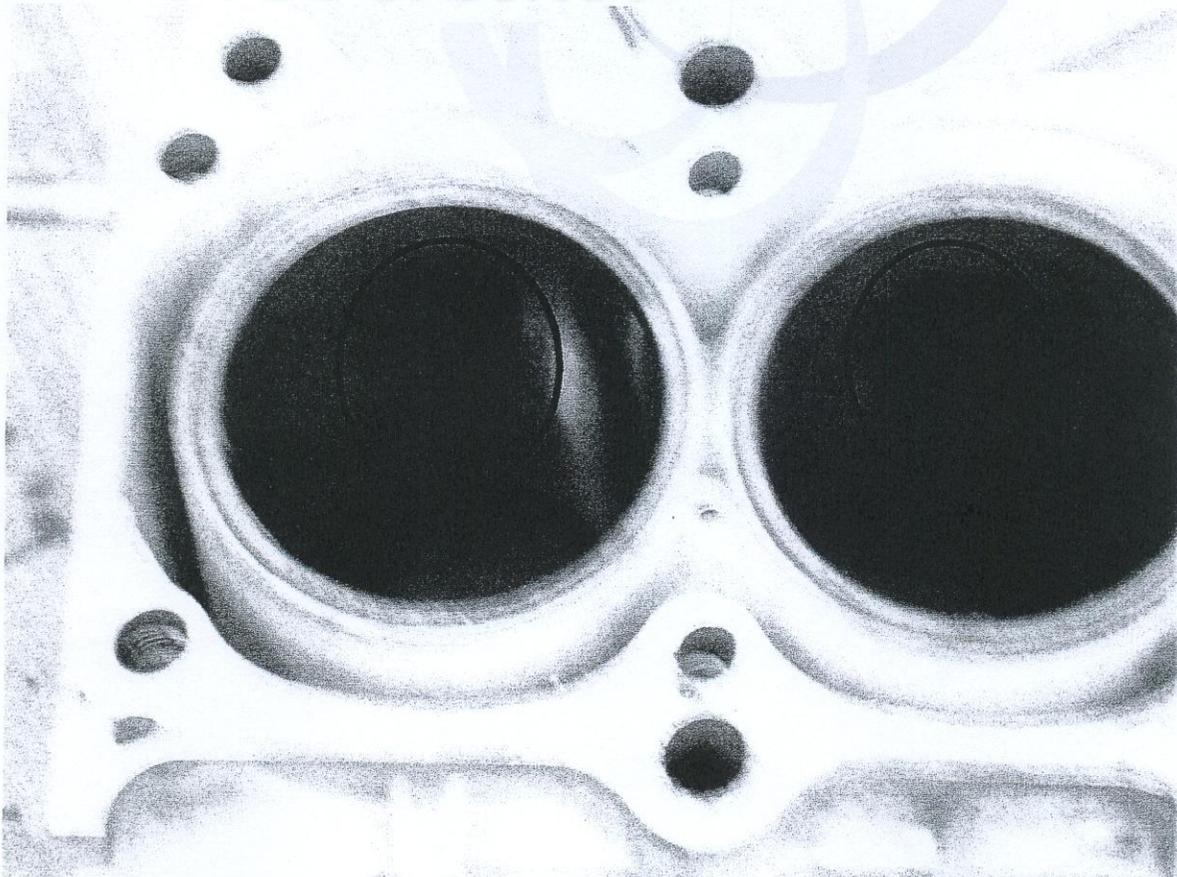
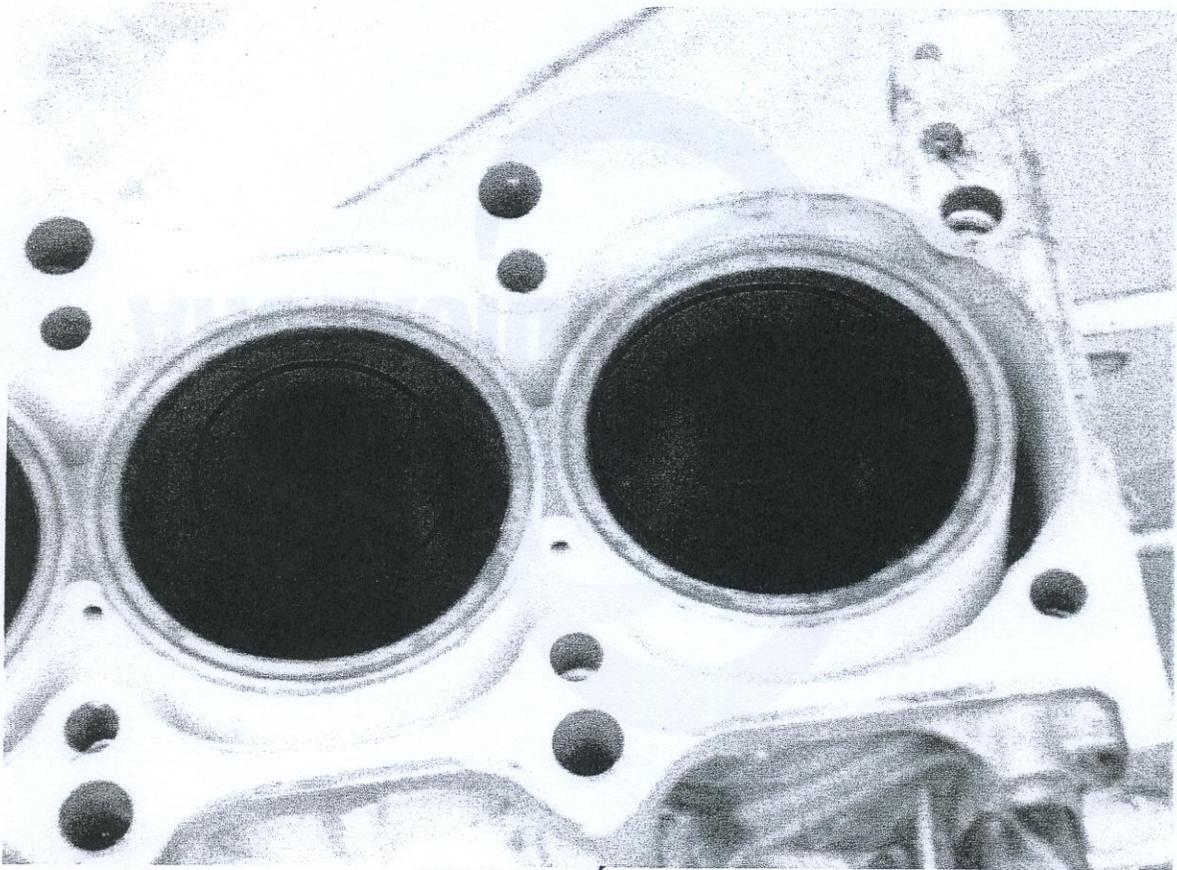
FOTOGRAFÍA N° 19

En el bloque de cilindros se pudo observar ciertas marcas más brillantes en el bruñido de los cilindros clara señal de una lubricación defectuosa entre los cilindros y los segmentos o anillos de pistón. En el cilindro N°1 correspondiente a la biela fracturada estas marcas son más intensas además este cilindro está fracturado por impacto con el brazo de biela. FOTOGRAFÍAS N° 19 y 20.

Las marcas en los cilindros también indican una lubricación defectuosa de esta parte del motor.

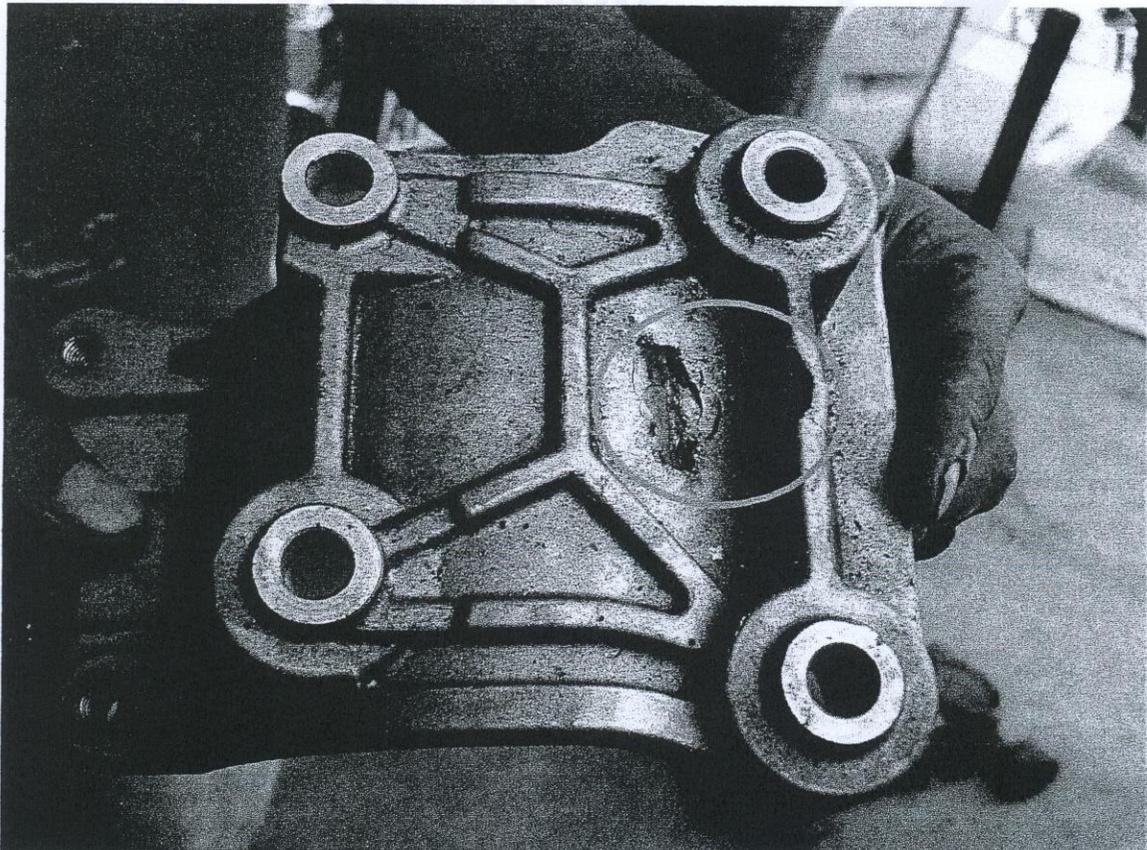
FOTOGRAFÍA N° 21

La base del compresor A/C está fracturada a consecuencia de la fractura de la biela. FOTOGRAFÍA N° 21.

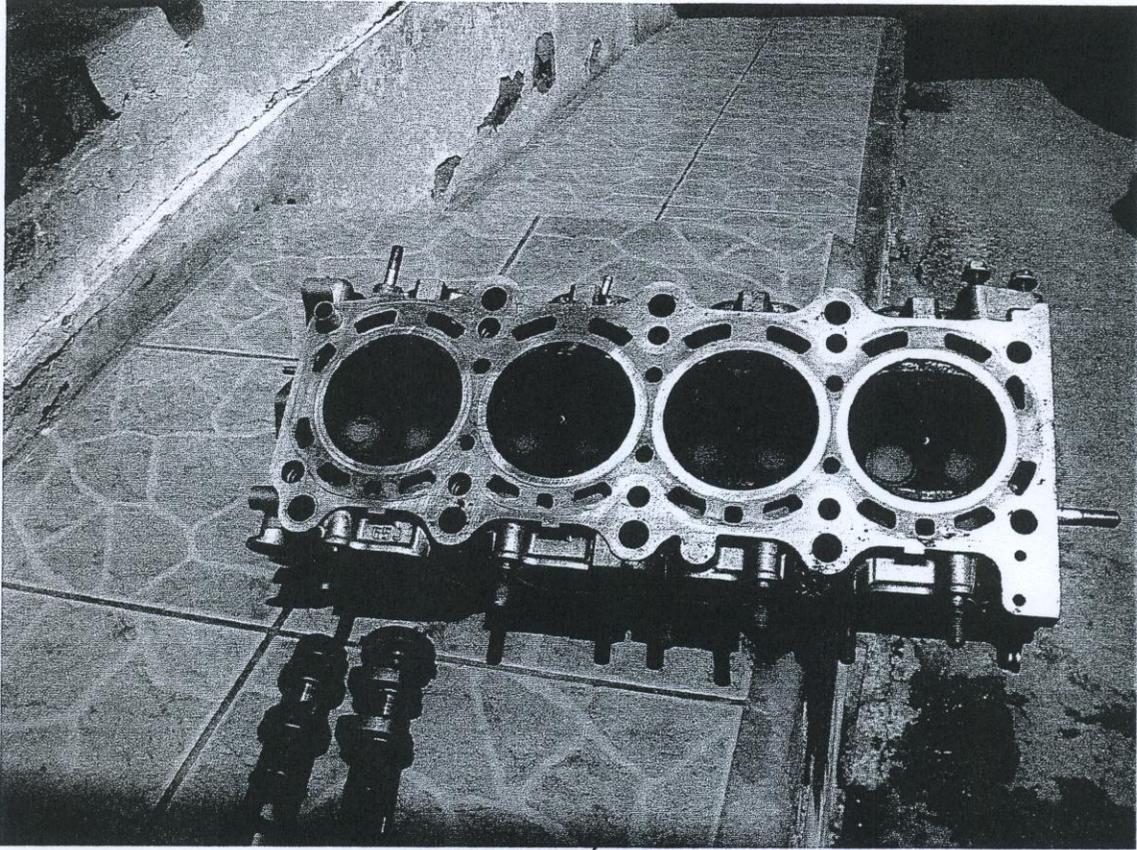
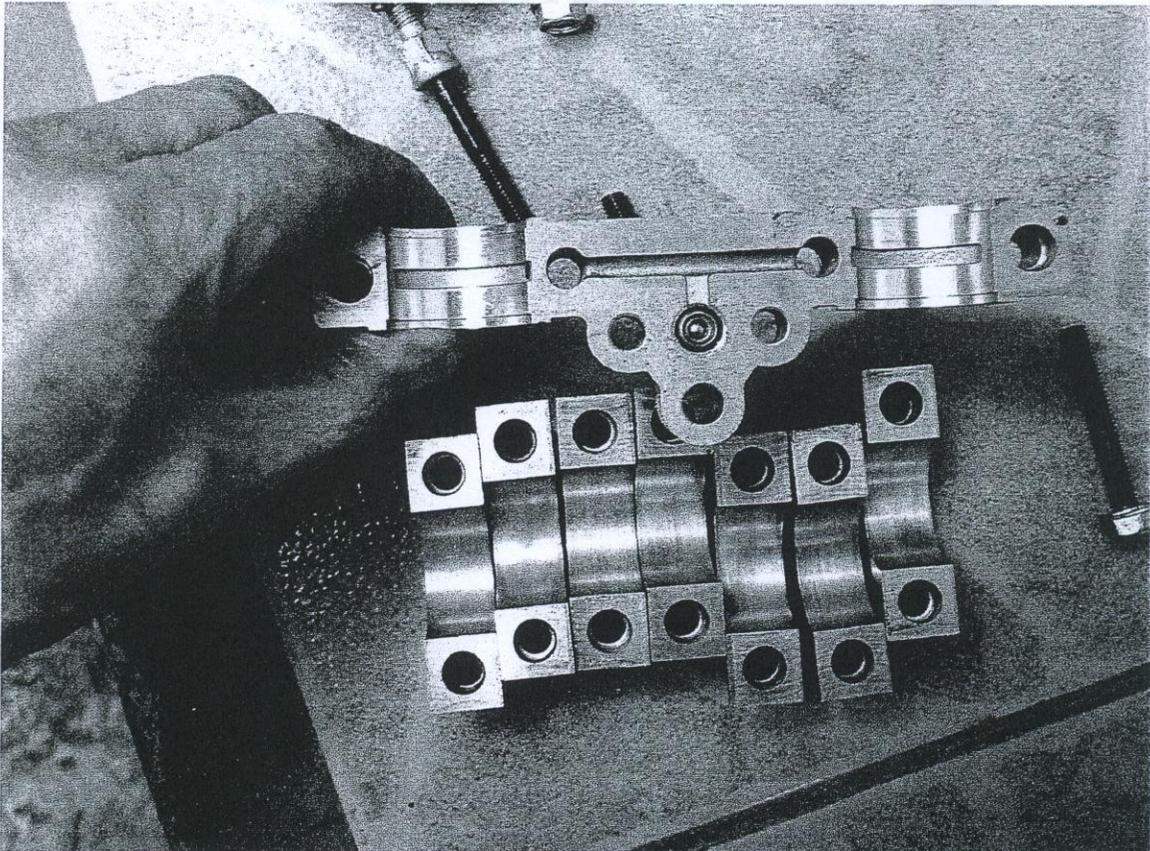
FOTOGRAFÍA N° 24

Se revisó el cabezote, los 2 árboles de levas, cojinetes encontrándose éstos sin daños por falta de lubricación. FOTOGRAFÍAS N° 24 y 25.
